Sūria wa-Falastin wa-garbi 'Arabistān ābidāt-i-atīgasy

Cemal Paşa

Berlin, 1918

Tafel 14. **Ammân.** Inneres des sogenannten el Qasr auf der Hochburg. Aufnahme der Expedition Prof. Dr. Sobernheim.

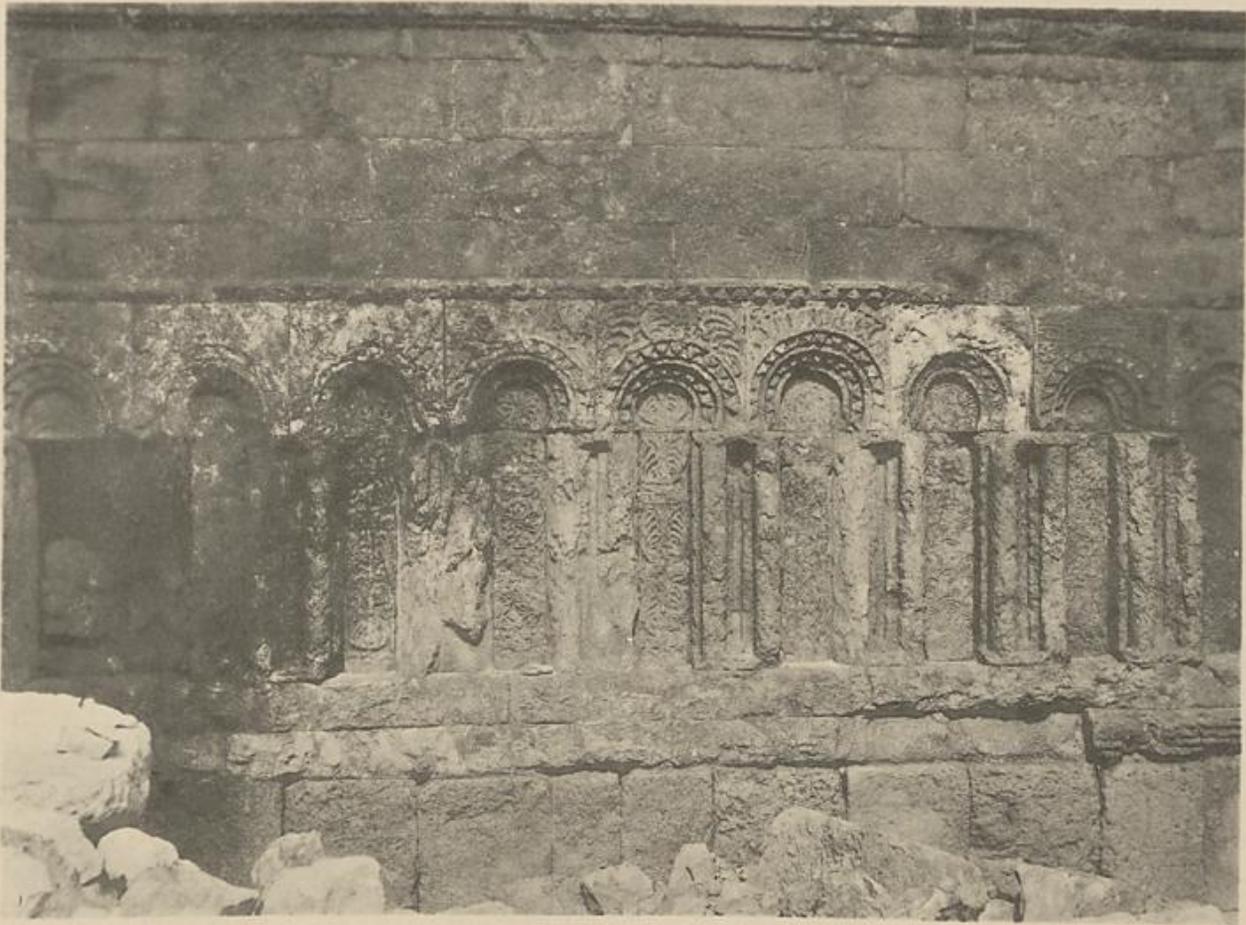
Das Gebäude ist ein aus Kalkstein errichteter kleiner, palastähnlicher, einst mit Kuppel bedeckter Zentralbau mit vier kreuzförmigen Nischen, dessen Äußeres ganz schmucklos, dessen Inneres aber aufs reichste ornamentiert ist mit den hier abgebildeten bogenförmigen Architekturformen und flachen Pflanzenmustern. Der Eingang scheint durch den südlichen Kreuzarm geführt zu haben. Es ist geplant, dieses Gebäude, dessen Kuppel eingestürzt ist, durch einen von S. Exz. Djemal Pascha zu entsendenden Architekten zu konservieren, denn es ist eines der ältesten und originellsten dekorativen Bauwerke der islamischen Epoche des Ostjordanlandes. In seinem »Handbuch der muselmanischen Kunst« urteilt H. Saladin über den Bau folgendermaßen: »Der Palast von Ammân kann als eines der interessantesten Beispiele muselmanischer Baukunst angesehen werden. Man wird seine Entstehung zu Beginn der Hidjra ansetzen müssen.« Viele der Ornamente lassen sich auf die Antike zurückführen, manches erinnert an sassanidische Einflüsse.

Leider ist gerade dieses kostbare Bauwerk im Frühjahr 1918 der Gegenstand von englischen Fliegerangriffen geworden. Drei Volltreffer fielen auf die Dachterrasse und verursachten tiefe Trichter. Ein folgender Schuß traf den freiliegenden Gewölberand des südwestlichen Eckraumes und warf drei Gewölbesteine heraus. Der fünfte Schuß hat den Westrand der südlichen Liwantonne getroffen, den oberen Teil der Fassade mit der Hälfte der Blendnische abgesplittert, etwa bis zur Kapitellplatte der Halbsäulchen. Durch den Stoß sind außerdem zwei Wölbsteine der Tür zum Südwestraum herausgeschleudert worden.
